Accident survenu le **5 septembre 2010**
à **l'Anse-Bertrand (971)**
au **CESSNA 208B**
immatriculé **F-OIXZ**
exploité par **TROPIC AIRLINES**

Bureau d'Enquêtes et d'Analyses
pour la sécurité de l'aviation civile

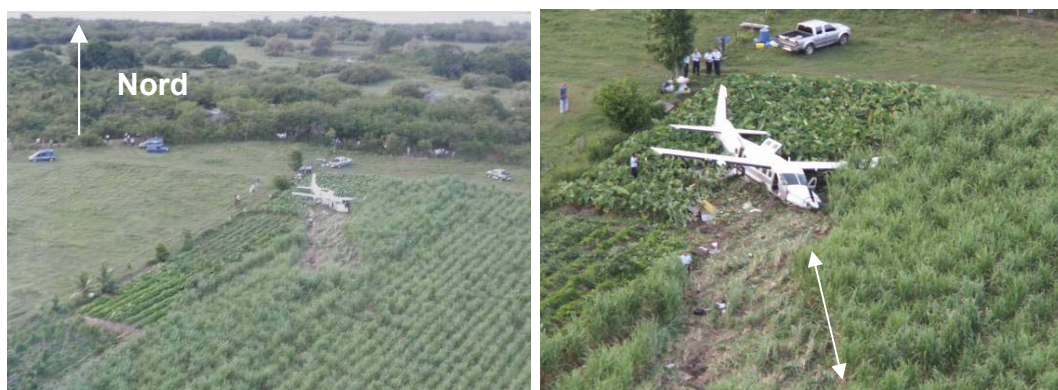
L'avion a atterri dans un champ de canne à sucre situé sur la commune d'Anse-Bertrand à 12,5 NM de l'aérodrome de Pointe-à-Pitre. L'avion s'est immobilisé à 600 m de la côte et à environ 70 m d'une haie derrière laquelle se trouvent des habitations.

La distance entre les premières marques au sol et l'avion est d'environ 35 m. Des débris constitués de la soute à bagages, des bagages et de pièces du train avant sont retrouvés entre la première trace sur le sol et l'avion.

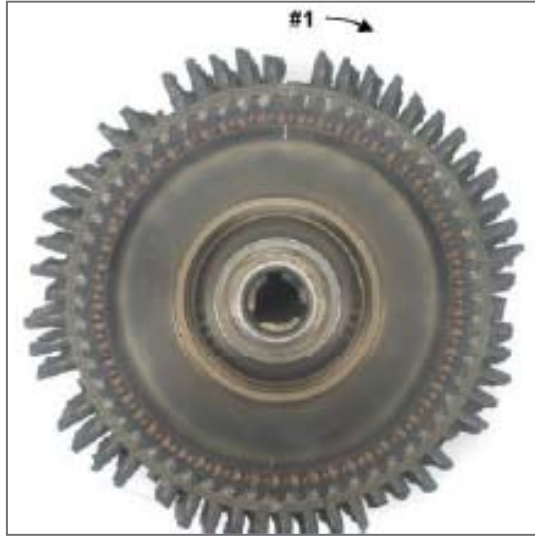
Photo n° 46
General view of dthe CT disk and blades

The CT blades were numbered No. 1 to 58 according to the normal convention which is clockwise, pilot view starting with blade No. 1 in line with the disk master spline (Photo No. 46). The blade heat codes were recorded as follows:
